黄杨山垃圾填埋场封场项目

水土保持设施验收报告

建设单位：珠海市斗门区市政园林管理处

编制单位：广东省交通规划设计研究院股份有限公司

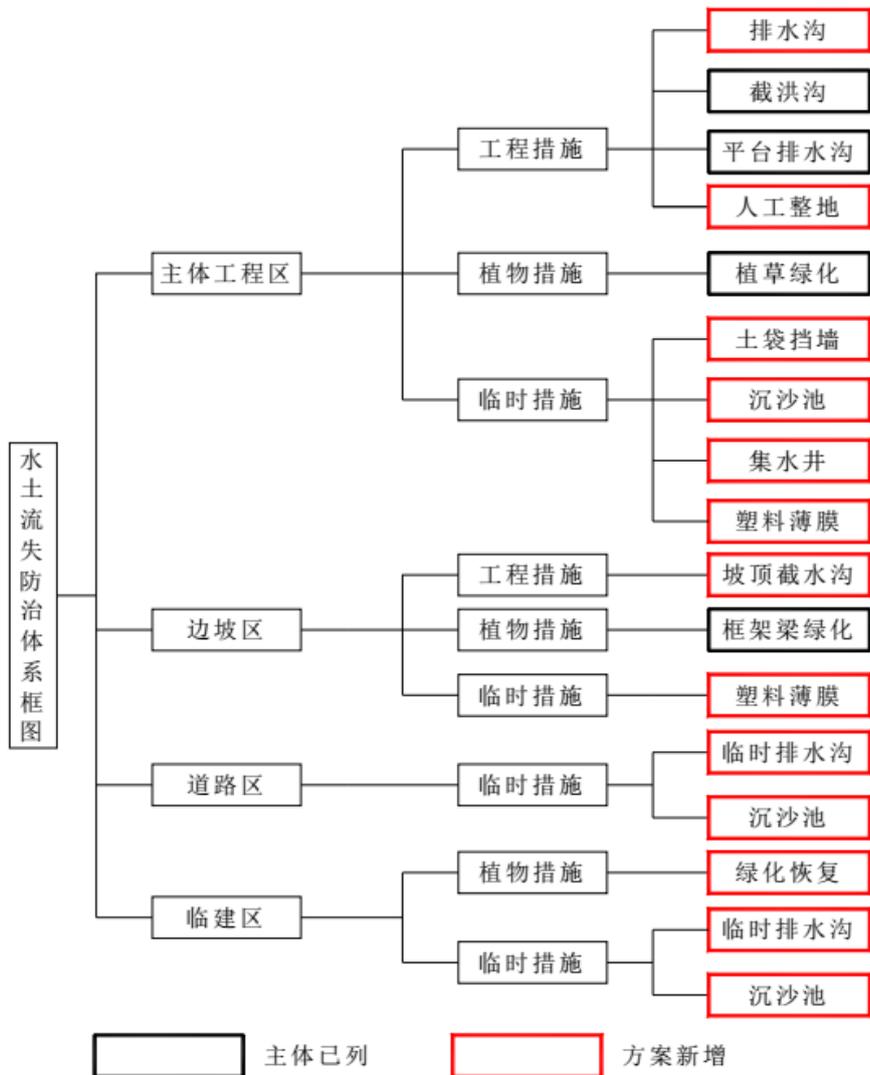
图 2-1 水土保持方案水土保持措施体系框图

本工程建设水土流失防治应注重拦挡、场地排水等措施，并采用以植物措施和工程措施相结合的防治方法。

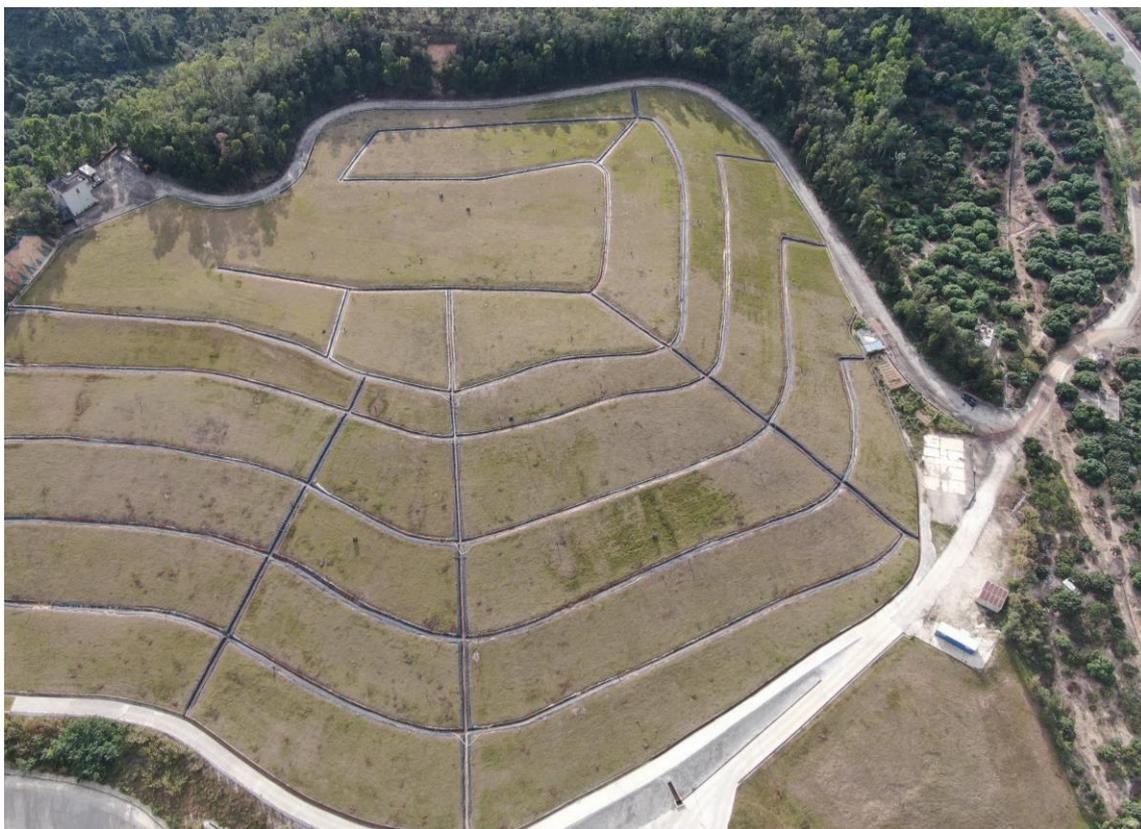
堆体（边坡防护、排水、绿化等设施）

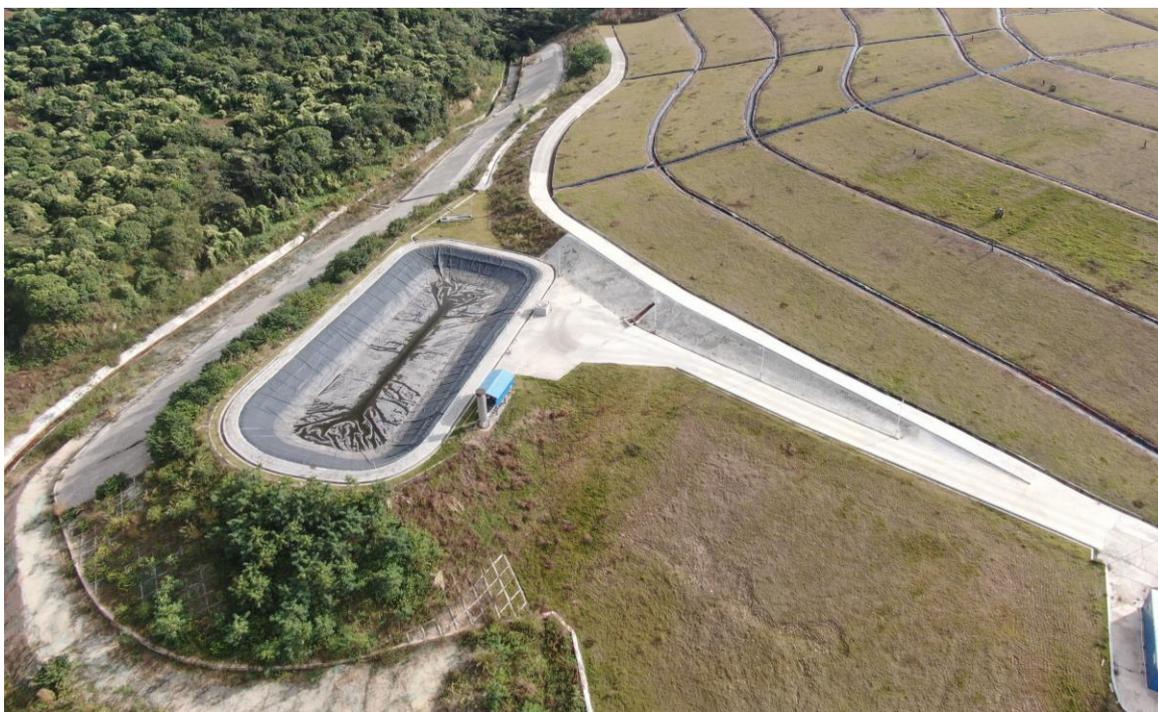
堆体下游（坝体、渗滤液调节池、框格护坡及排水设施等）

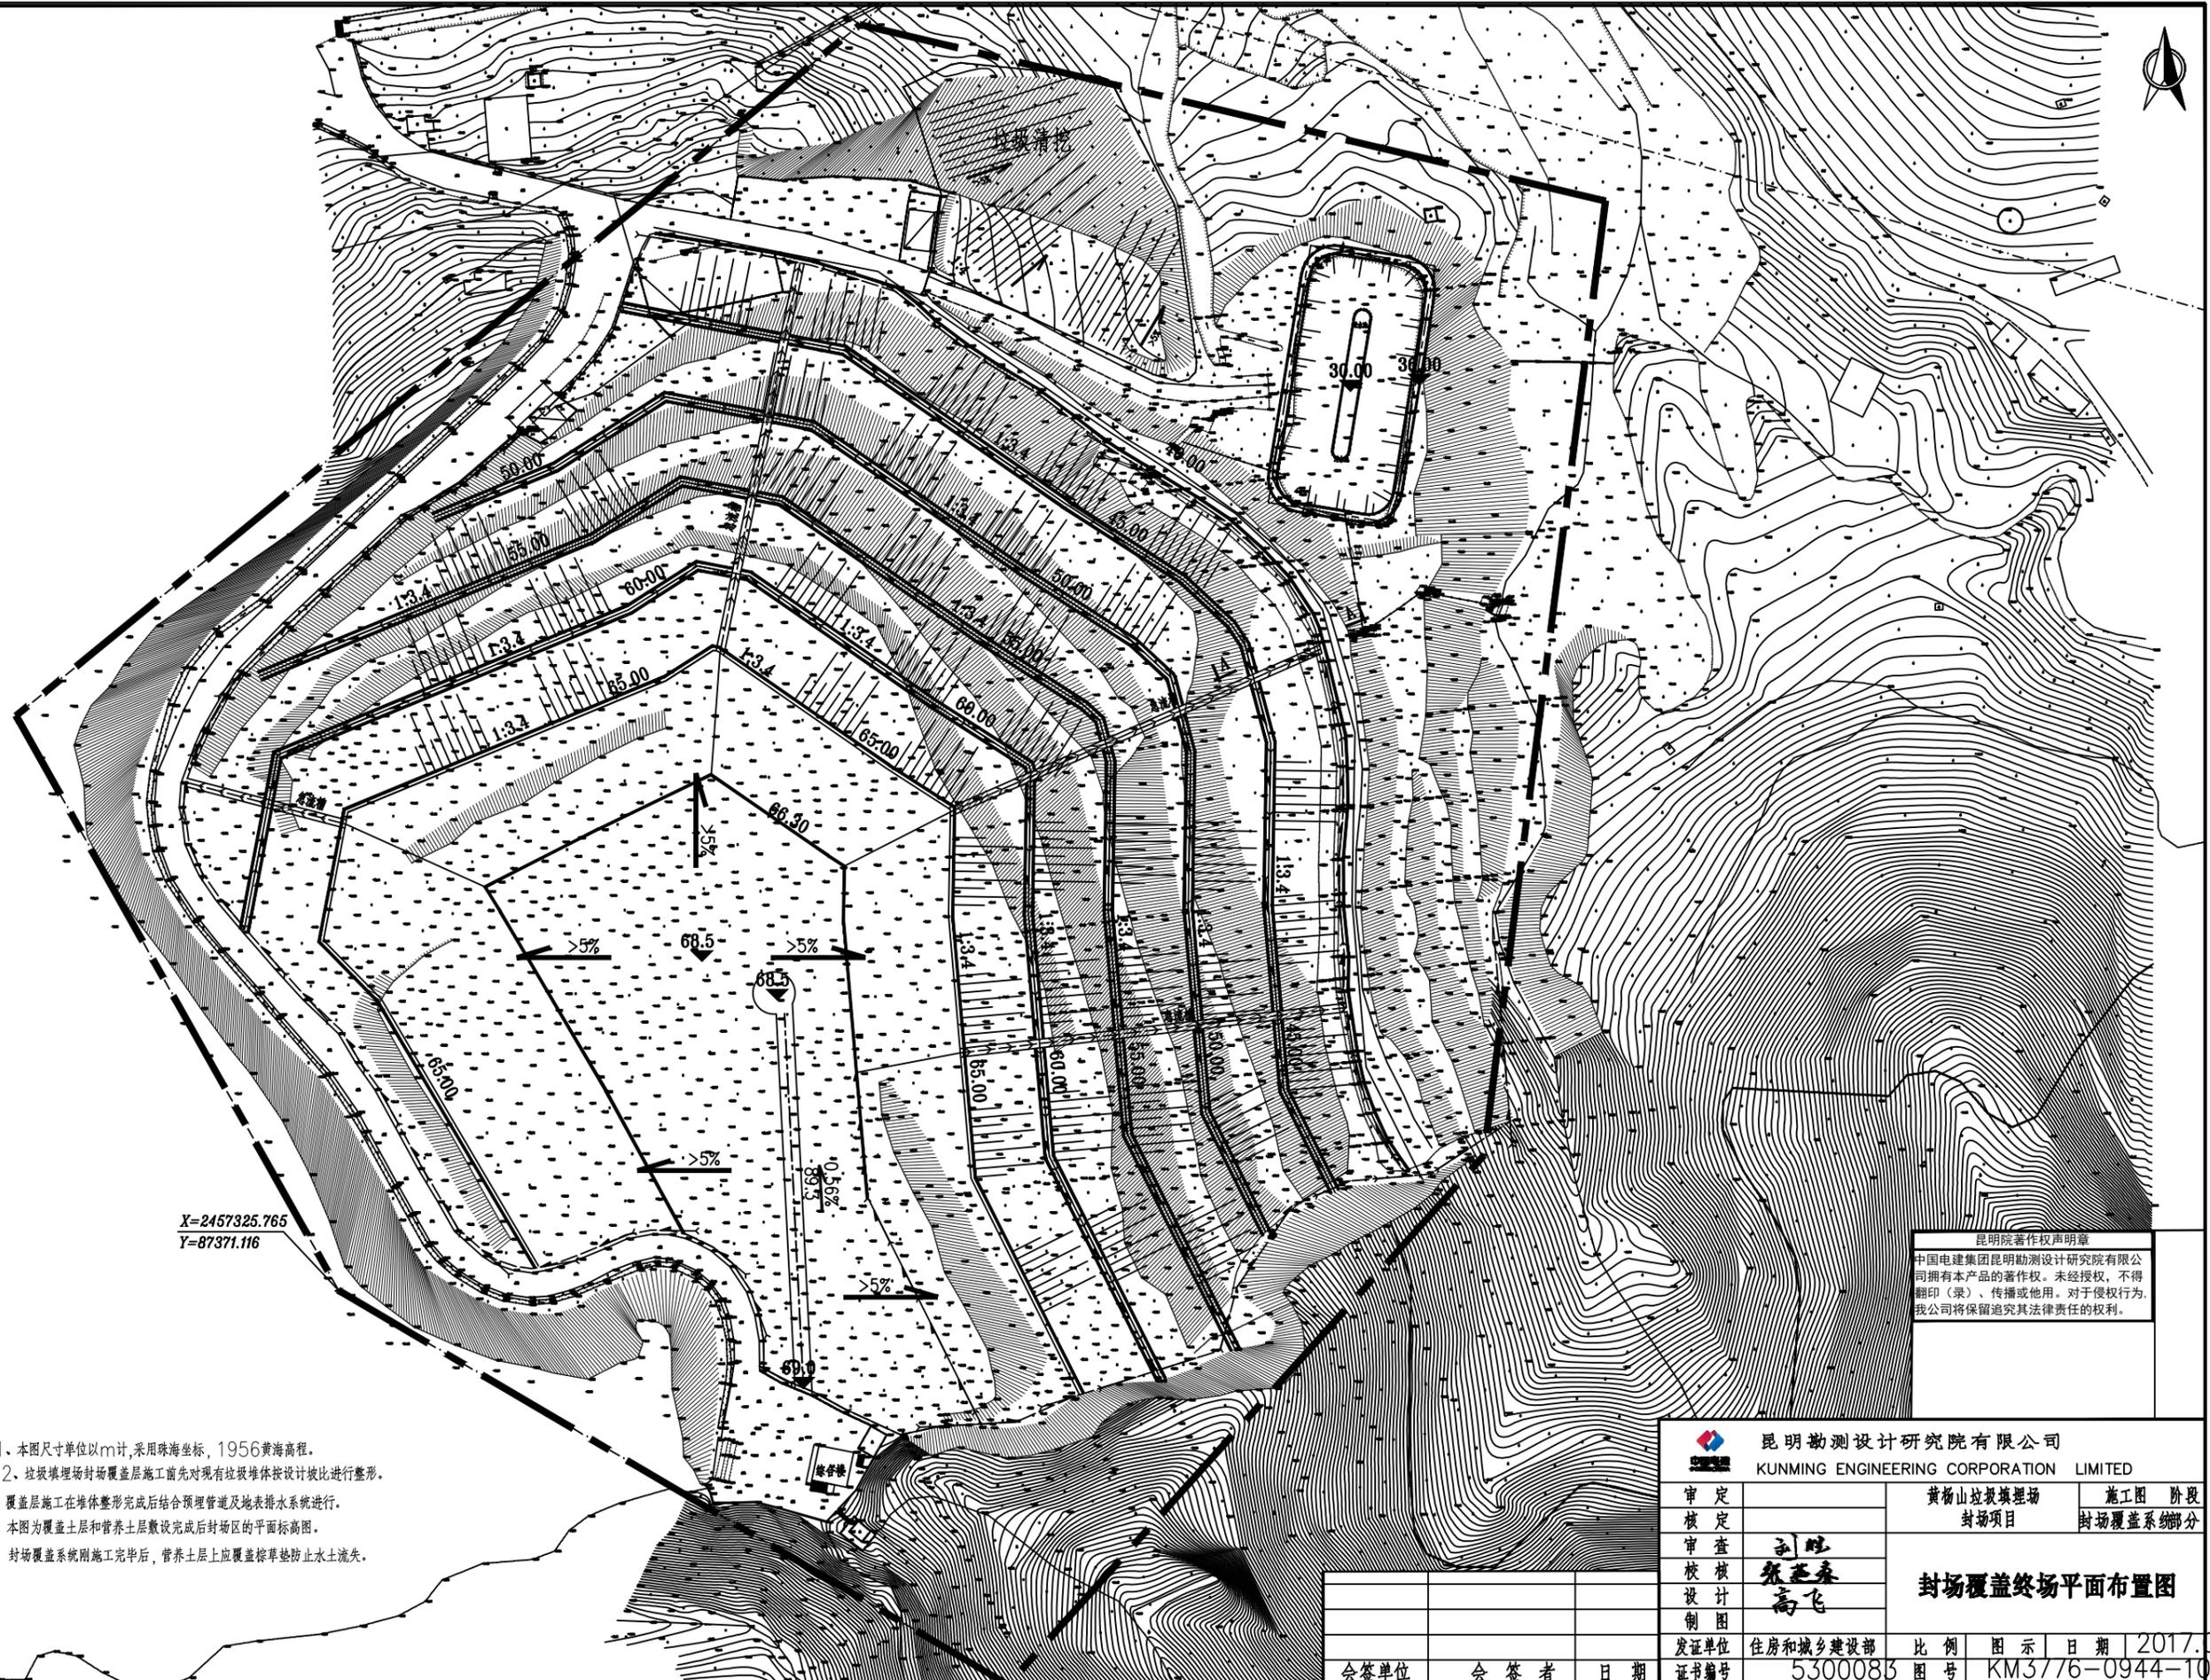
封场覆盖终场平面布置图

封场覆盖层的组成自下而上依次为：300厚砾石层、600g/m 无纺土工布、300mm 压实黏土层、1.5mm 厚 HDPE 膜防渗层（双糙面）6.3mm 土工网复合土工织物排水层、450mm 厚粘土层、150mm 营养土种植土层。

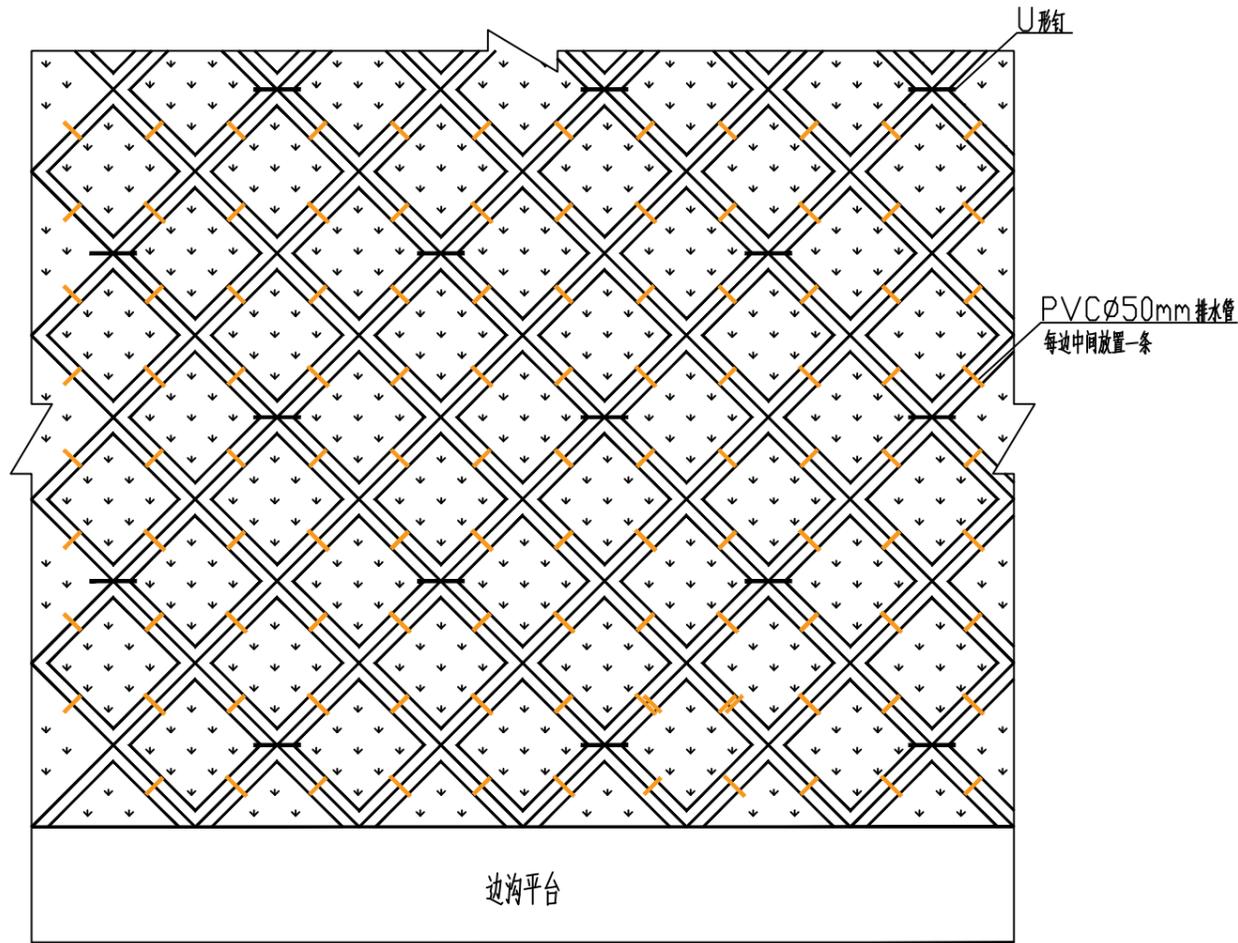
正方形框格内植草皮面布置图

审定		黄杨山垃圾填埋场	施工阶段
核定		封场项目	坝体部分
审查	刘旺	垃圾坝及边坡加固结构图	
校核	张燕春		
制图	高飞		
发证单位	住房和城乡建设部	比例	图示
会签单位	会签者	日期	2017.05

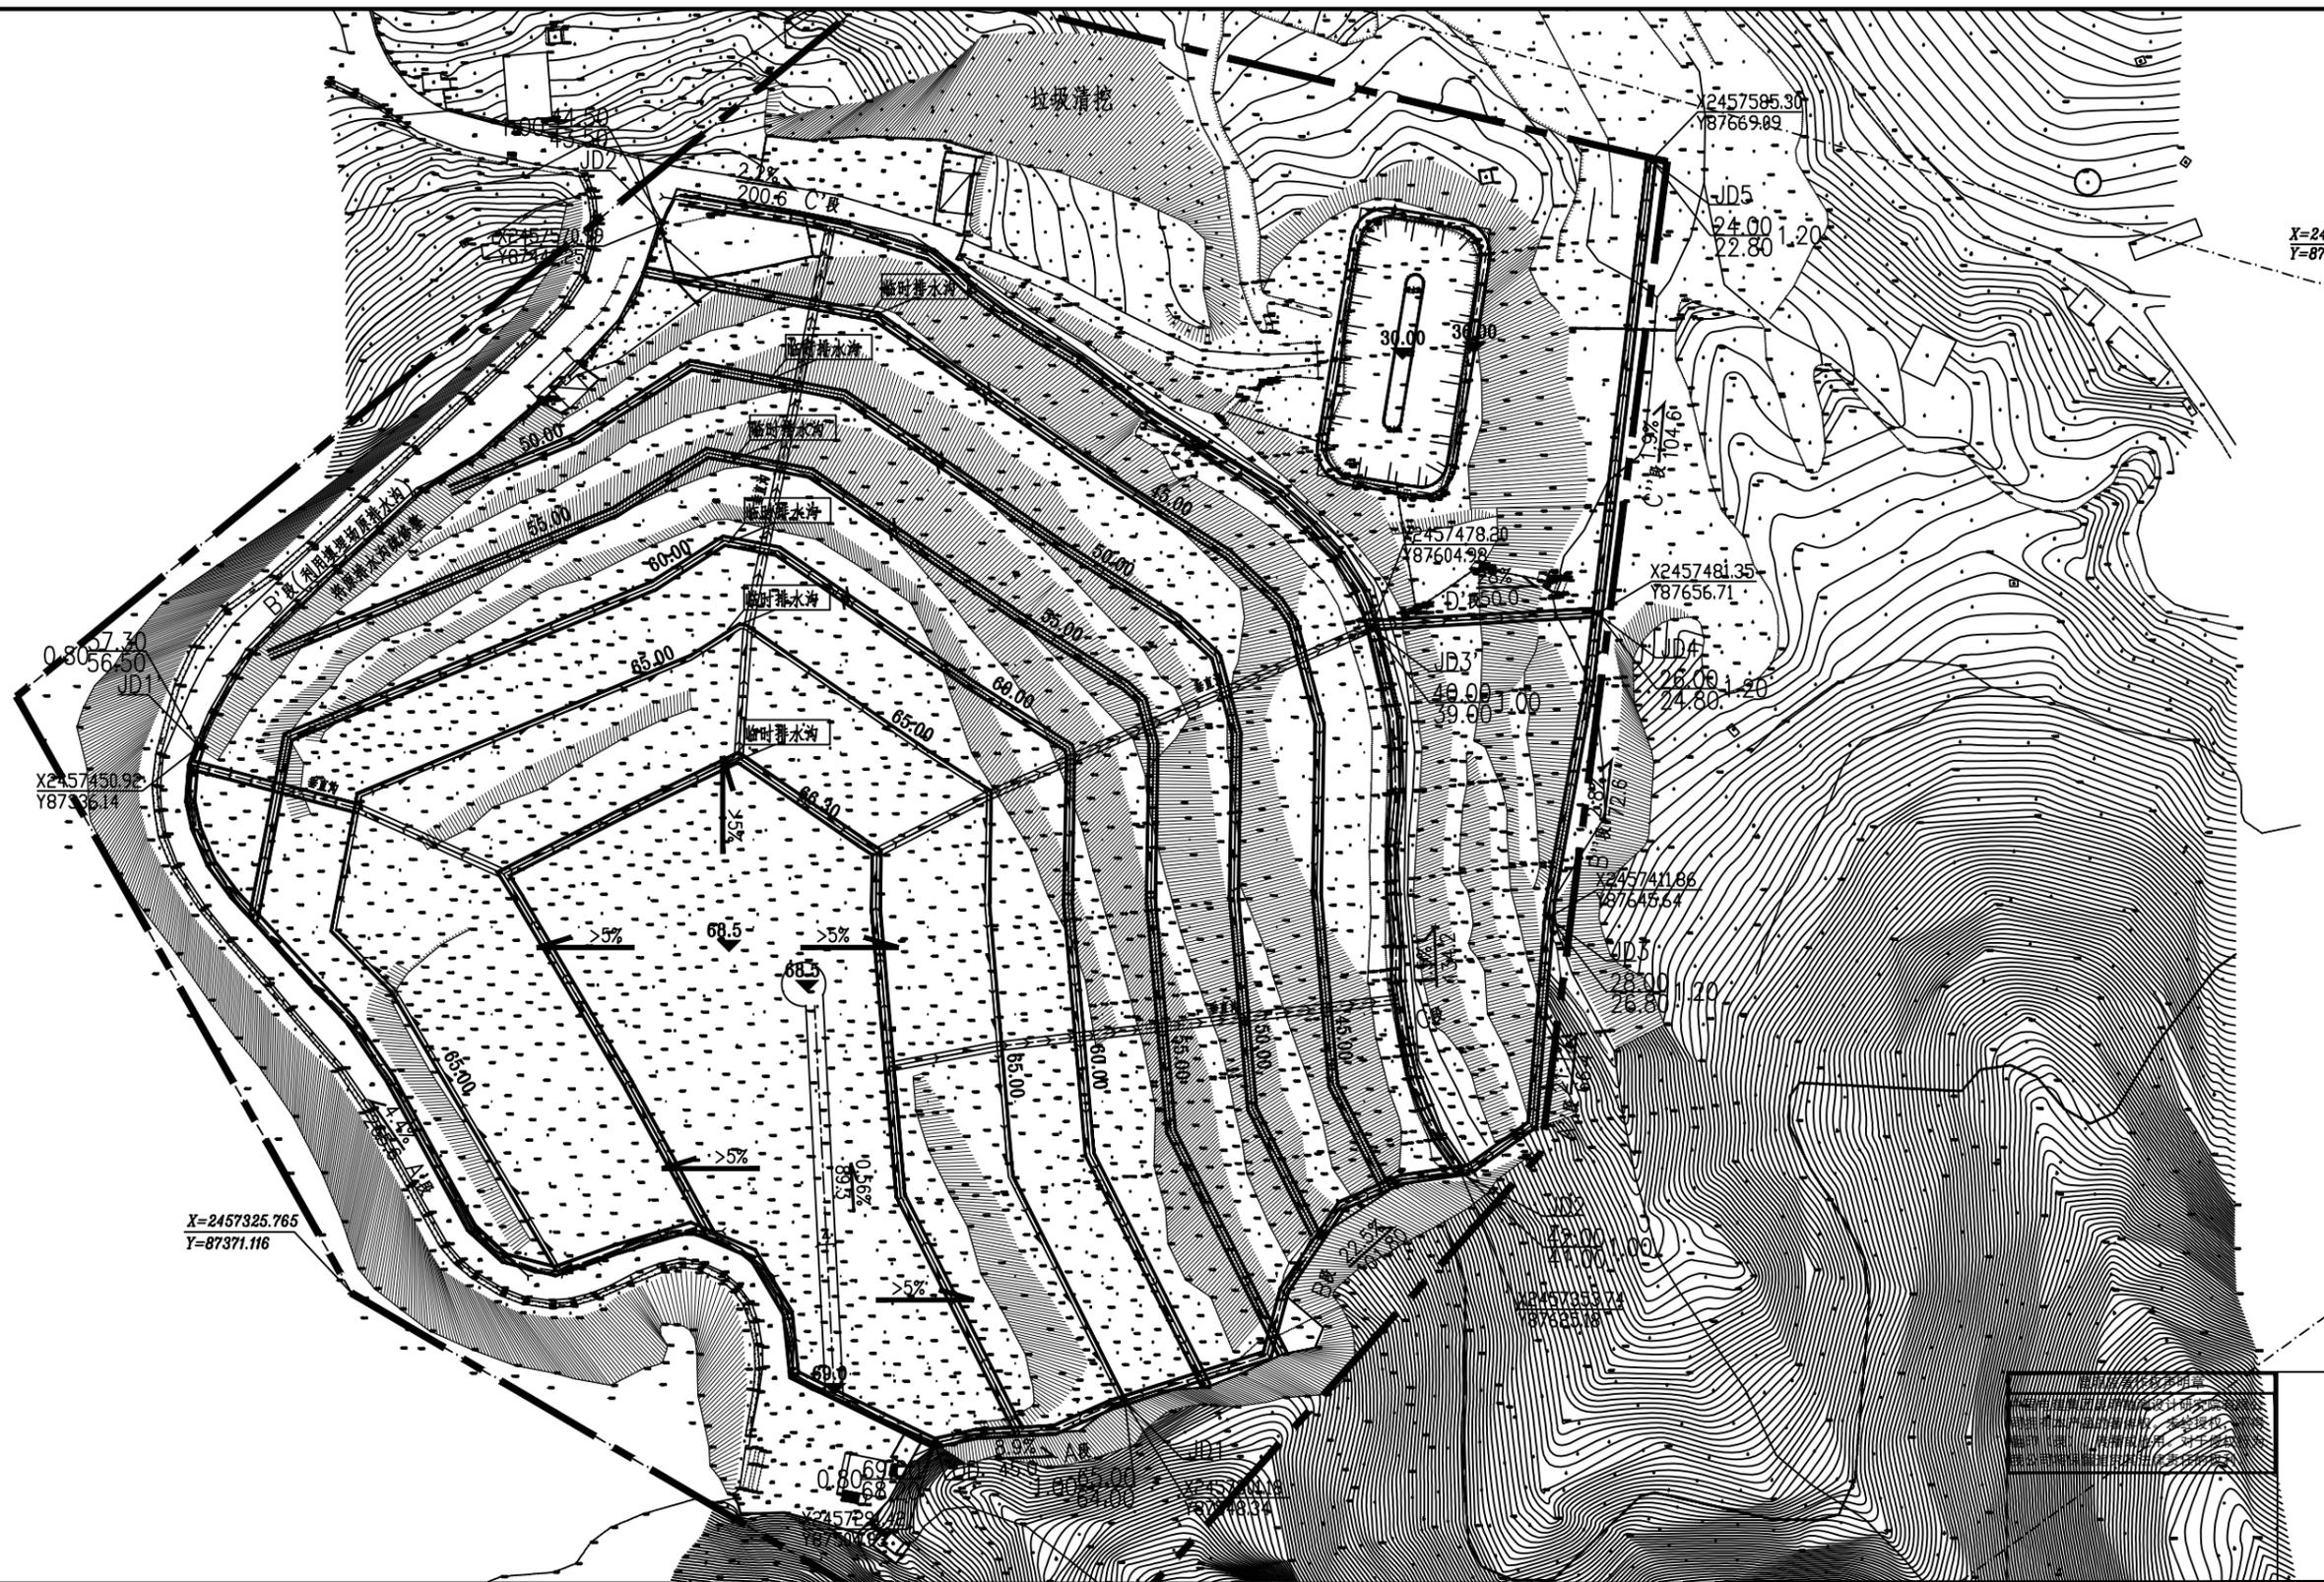
- 1、本图尺寸单位以m计,采用珠海坐标,1956黄海高程。
- 2、排水沟分永久性截洪沟和临时排水沟,永久性截洪沟采用钢筋混凝土,临时性截洪沟采用覆盖膜固围。

昆明勘测设计研究院有限公司 KUNMING ENGINEERING CORPORATION LIMITED			
审定		黄物山垃圾填埋场	施工图 阶段
核定		封场项目	排水沟 部分
审查	刘旺	排水沟平面布置图	
校核	张正春		
设计	高飞		
制图		发证单位	住房和城乡建设部
会签单位		比例	图示
会签者		证书编号	日期
日期		图号	2017.06
		5300083	KM3776-0944-106-

为减少填埋区域受地表径流的影响及封场坡面的稳定，设计确定在垃圾堆体南北两侧分别设置永久性截洪沟，将区外雨水截留至下游冲沟同时封场坡面的每一级 2m 退台上均设置临时性截水沟，将坡面汇水收集后排入永久性截洪沟，在垃圾封场区形成完善的雨水导排系统。

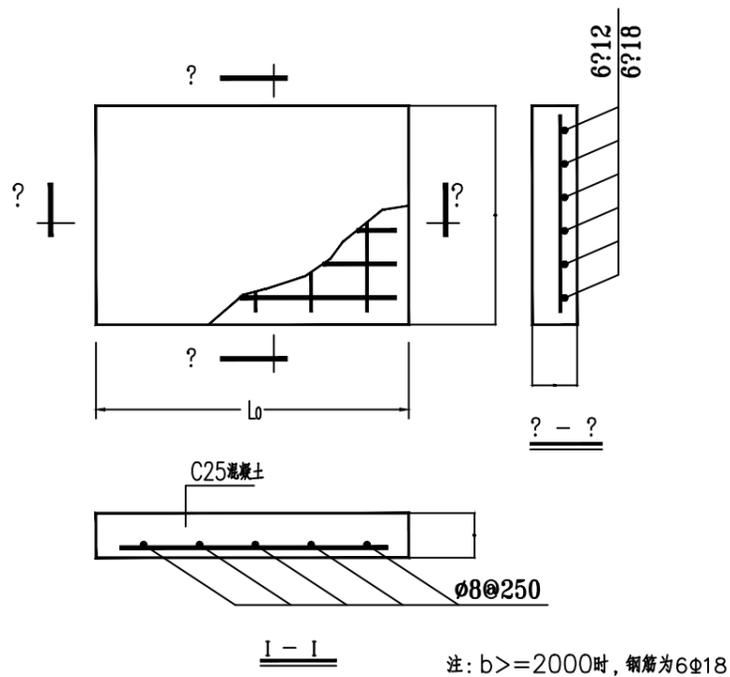
截洪沟加盖板大样图(mm)

b(m)	0.80	1.00	1.50	2.50
L ₀ (m)	1.20	1.40	2.00	3.00

注: 本大样图是为截洪沟加盖板所做的, 盖板范围应超出沟宽不小于0.5米, 板的宽度可根据实际需要进行折算加长或缩短。
b为截洪沟宽度, L₀为盖板长度。

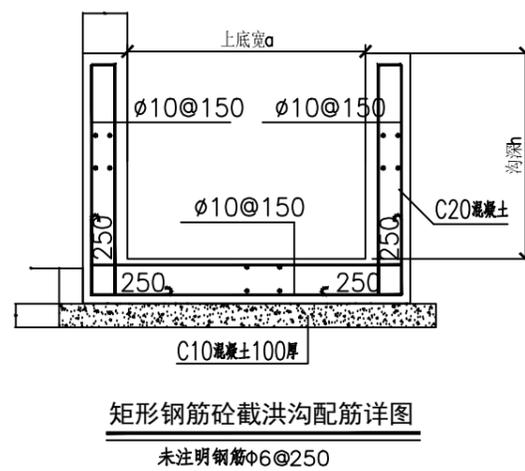
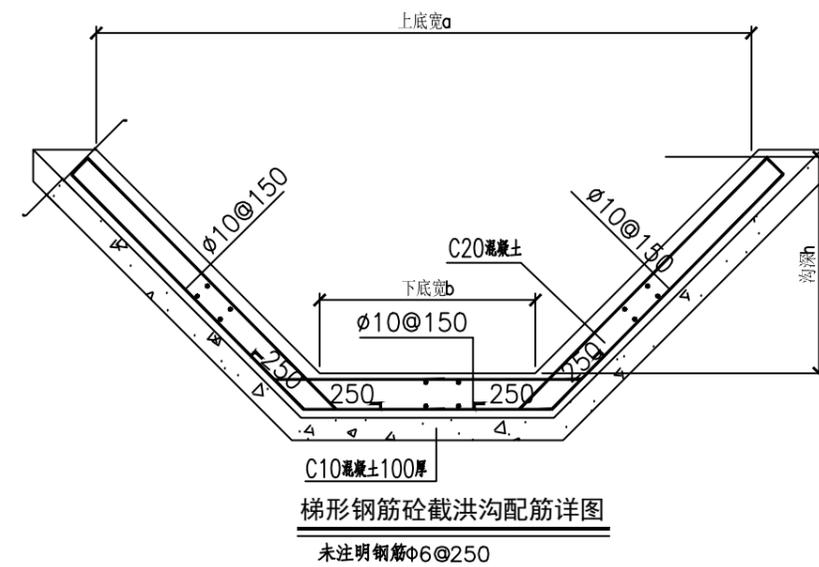
1. 沟底土基需夯打坚实, 遇有软土或腐土时, 需予以清除并进行换土处理。
2. 每沟段长10米设宽2CM的伸缩缝一道, 缝内用沥青麻丝或沥青木板填塞, 表面用水泥砂浆抹平。
3. 本图尺寸除注明外均以米计。
4. b为截洪沟宽度, h为截洪沟深度, 详见截洪沟平面图及特征值表。
